Lernfeld 8 – Zeit: 35 min

*** Schutzmaßnahmen ***

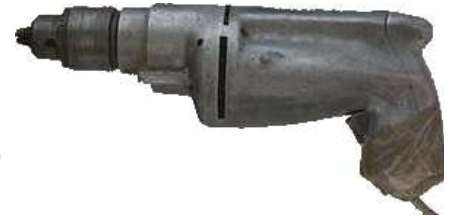
1. Nach einem tödlichen Elektrounfall mit einer Handbohrmaschine mit Metallgehäuse ergab eine Untersuchung folgendes Ergebnis:

- Die Bohrmaschine wurde mit 230 V betrieben.
- Der Gesamtwiderstand R des Fehlerstromkreises betrug $1,6 \text{ k}\Omega$,
- der Körperwiderstand R_K der Person 900Ω .

Berechnen Sie den Körperstrom I_K und die eingetretene Berührungsspannung U_B .

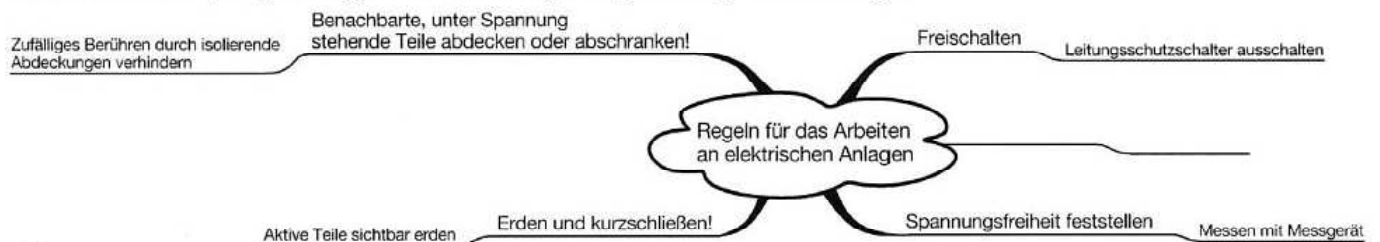
4. Welche Mind-Map-Ergänzungen – Ast und zugehöriger Zweig – sind richtig?

- 1 Ast: Gegen unabsichtliches Einschalten sichern und zugehöriger Zweig: Schloss an Schalter anbringen
- 2 Ast: Gegen Wiedereinschalten sichern und zugehöriger Zweig: Außenleiter erden
- 3 Ast: Gegen Freischalten sichern und zugehöriger Zweig: Sicherungssperrelement abschließen
- 4 Ast: Gegen Wiedereinschalten sichern und zugehöriger Zweig: Schraubkappen und Sicherungseinsätze mitnehmen
- 5 Ast: Gegen Wiedereinschalten sichern und zugehöriger Zweig: Spannungsfreiheit allpolig nachweisen
